## Besondere Kanalsanierung in Gent

Eine Baustelle vor historischer Kulisse fand das Team der Firma Kumpen NV sowie der Firma Brandenburger Liner GmbH & Co. KG im belgischen Gent vor. Am „Korenmarkt“, dem historischen Zentrum der drittgrößten Stadt Belgiens, mussten gleich zwei Liner eingebaut werden. Die Herausforderung: die nicht gerade „klassische“ Form des Kanals, die eine spezielle Lösung verlangte. Und dann war da noch die Lage: Die zu sanierenden Rohre unterquerten die Straßenbahnlinie neben einer Kirche.

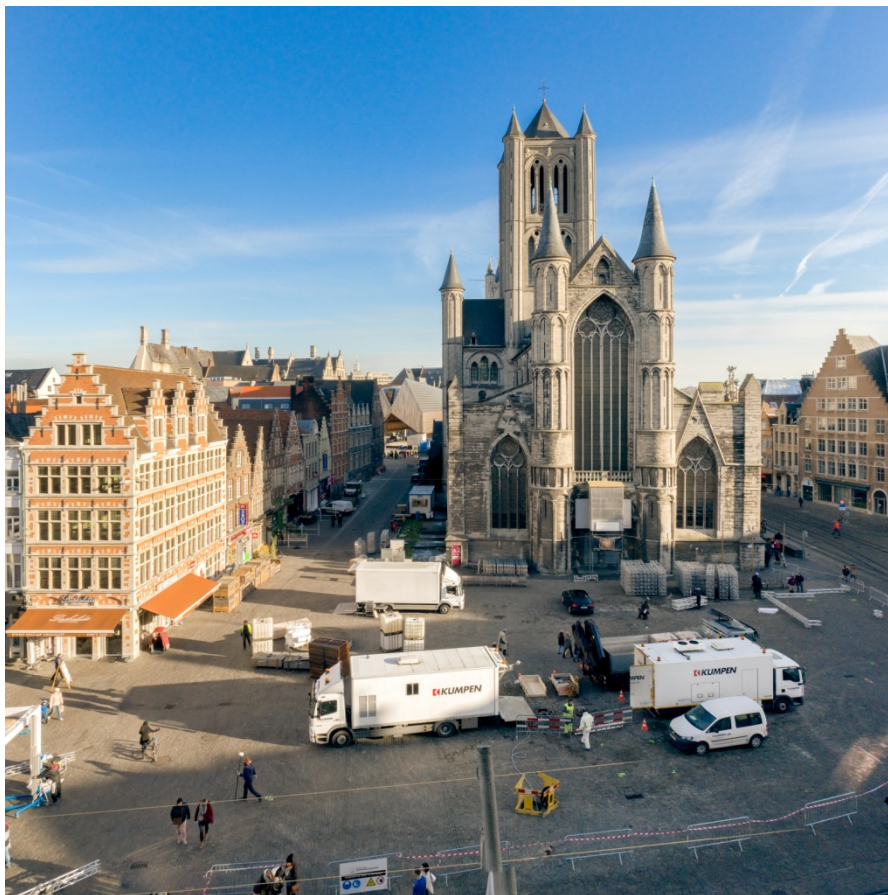
250.000 Einwohner zählt die belgische Stadt Gent. Am „Korenmarkt“, dem historischen Zentrum der Stadt, treffen sich Einheimische, Studenten und Touristen. In diesem Viertel liegt auch die gotische St.-Michaelskirche aus dem Jahr 1440. Direkt daneben galt es für die Mitarbeiter der Firma Kumpen zusammen mit der Firma Brandenburger, einen Kanal unterhalb der Straßenbahnlinie zu sanieren. Nötig wurde diese Sanierung, da das Altrohr wegen einer Schwefelsäurekorrosion massiv an Wandstärke eingebüßt hatte. Das Rohr war ein Kastenprofil mit den Maßen 400 Millimeter x 1200 Millimeter.

Aufgrund dieser nicht gerade üblichen Weite von 1200 Millimeter konnte kein einzelner Liner alleine eingezogen werden, da dies eine negative Auswirkung auf die Verteilung der UV-Strahlung gehabt hätte: Die Strahlung hätte den Liner nur am Scheitel und der Sohle, also oben und unten ausgehärtet. Die Seitenbereiche, auch Kämpfer genannt, hätten somit nicht ausreichend mit UV-Licht bestrahlt werden können und wären „weich“ geblieben. Das Sanierungsziel wäre verfehlt worden. Auch ein langsames „Zurückziehen“ der Lichterkette hätte Schwierigkeiten mit sich gebracht, u.a. weil die Innenfolie in diesem Fall geschmolzen und an der Oberfläche des Liners haften geblieben wäre.

Um ein optimales Sanierungsergebnis zu erzielen, musste also eine spezielle Lösung her: Nicht ein, sondern zwei Liner mit dem Maß DN 550 (8,4 Millimeter mit einer Länge von 25 Metern) sollten nebeneinander eingezogen werden.

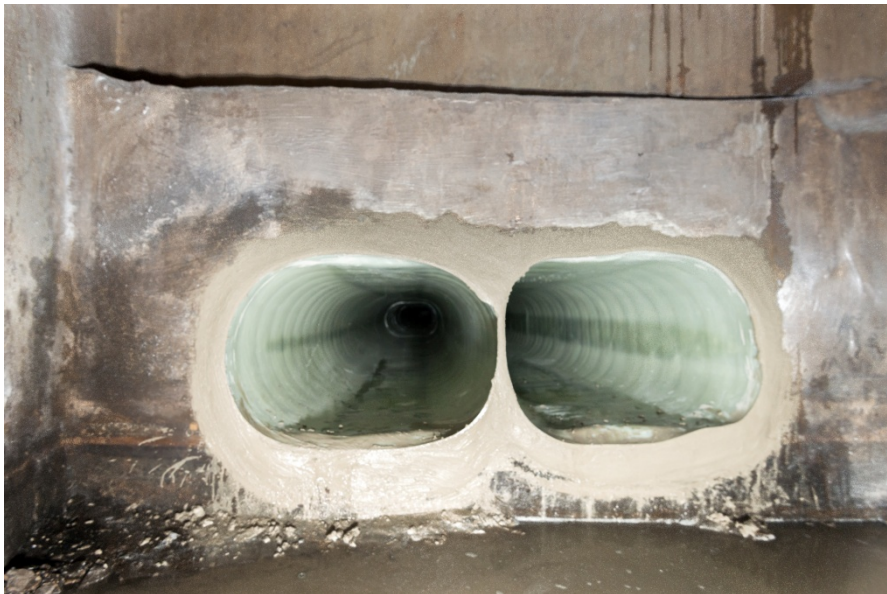
So ging es dann um 7 Uhr morgens los auf der Baustelle. Die Schlauchliner wurden nacheinander nebeneinander in das Kastenprofil einzogen. Bei beiden hat das Einbauteam zuerst die Verschlusspacker installiert, die die Liner-Enden abdichten. Gleichzeitig wurden die Schläuche langsam mit zwei Verdichtern kalibriert, um ein passgenaues Ergebnis zu erzielen.

Während der eine Liner noch unter Druck stand, wurde der andere bereits ausgehärtet, darauf folgte die Aushärtung des zweiten. Mit dem Ausbau des Packers und dem Entfernen der Innenfolie um 15 Uhr war die Baustelle nahezu abgeschlossen. Am Ende mussten nur noch die Hohlräume verfüllt werden, damit das Altrohr-Bodensystem in Kombination mit dem Liner die statischen Voraussetzungen dauerhaft erfüllen kann.

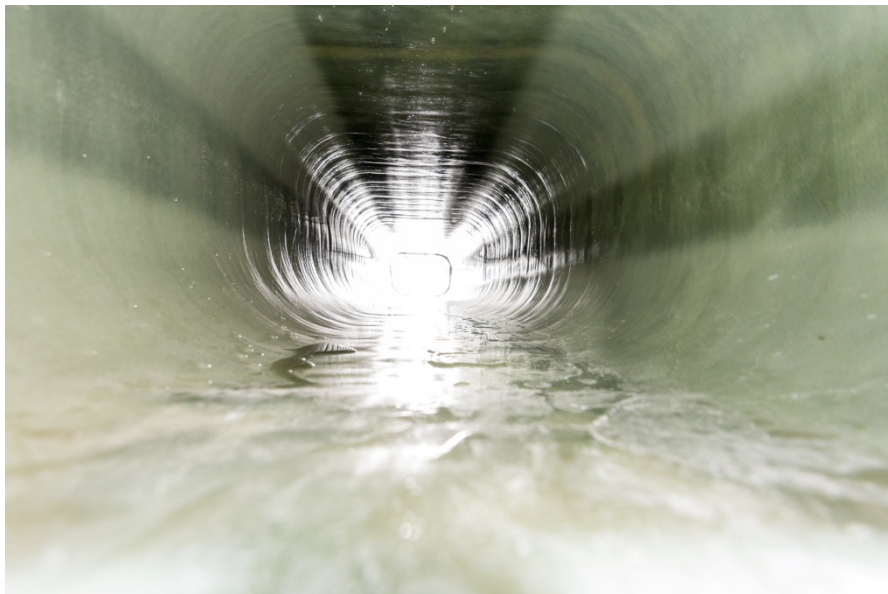
Liner von der Firma Brandenburger sind aufgrund der patentierten Wickeltechnik sehr formstabil und dabei trotzdem besonders weich und biegsam. Die speziell aufeinander abgestimmten und für die Firma entwickelten Komponenten ermöglichen eine leichte Manövrierfähigkeit des Liners beim Einzug in den Kanal. Zudem verfügen sie über eine gewisse Steifheit, sobald der Liner unter Druck gestellt wird.

Dadurch lässt sich die UV-Lichterkette leicht in den Liner einsetzen, ohne dass dieser zusammenfällt. Dies waren die Gründe, weshalb das Kastenprofil mit zwei Linern in Gent so erfolgreich saniert werden konnte.
